Proměny hlavního průčelí Richtrova domu jako příklad vztahu památkové péče k dědictví své vlastní minulosti

Kateřina ADAMCOVÁ

The transformation of the main facade of Richter House as an example of the relationship of conservation to the heritage of its own past

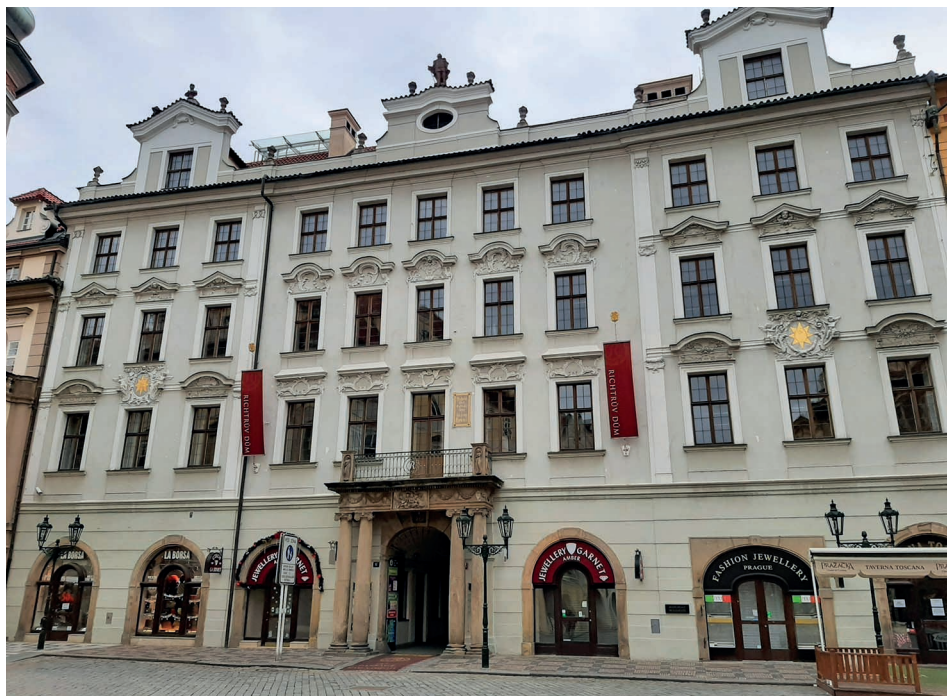
Obr. 1. Rychtrův dům, Praha 1 – Staré Město, Malé náměstí, podoba průčelí před zahájením současné opravy fasády. Foto: David Pokorný, 2021.

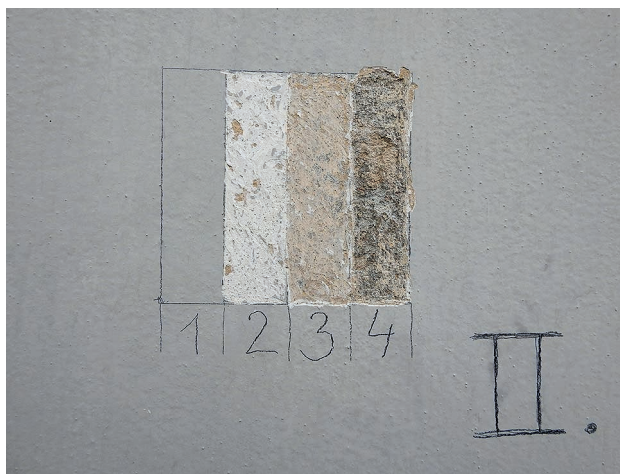
2

Obr. 2. Sonda II. zachycující okrový nátěr mezi vrstvou nátěru pocházejícího z 90. let 20. století a utáženým štukem s šedočerným nátěrem. Foto: David Pokorný, 2021.

stavuje do povrchu omítek zapité prachové depozity. Jedinou výjimku v nalezeném sledu souvrství představovala sonda č. II v ploše hladké omítky po levé straně okna čtvrtého podlaží pětiosého rizalitu. Tady byla mezi vrstvou nátěru odpovídající úpravě hlavní fasády v 90. letech 20. století a zmíněným utáženým štukem se šedým až šedočerným povrchem odkryta ještě vrstva světle okrového nátěru.

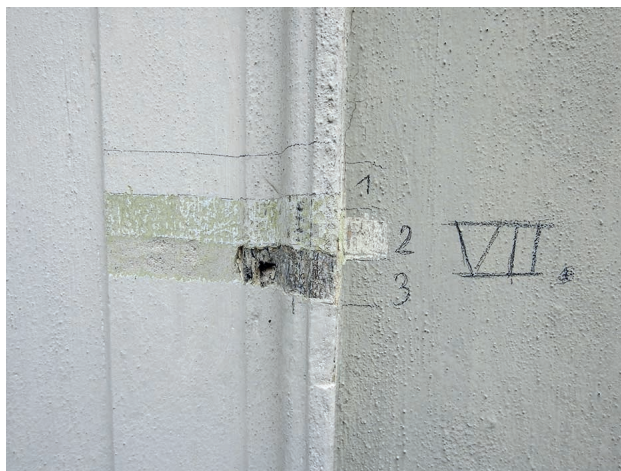
4

Obr. 4. Sonda VII. zachycující hranici mezi štukovou a kamennou částí šambrány ostění levého krajního okna druhého podlaží domu včetně dochovaných povrchových úprav. Foto: David Pokorný, 2021.

K rozpoznání skutečné povahy šedé vrstvy nakonec přispělo to, že v některých sondách, konkrétně v sondě č. IV a VII provedených na profilovaných šambránách oken, a dále v sondě č. VIII, která mapovala barevné úpravy pásové bosáže zhruba 2,5 m nad úrovní terénu, bylo zřejmé, že tato barevnost byla nanášena

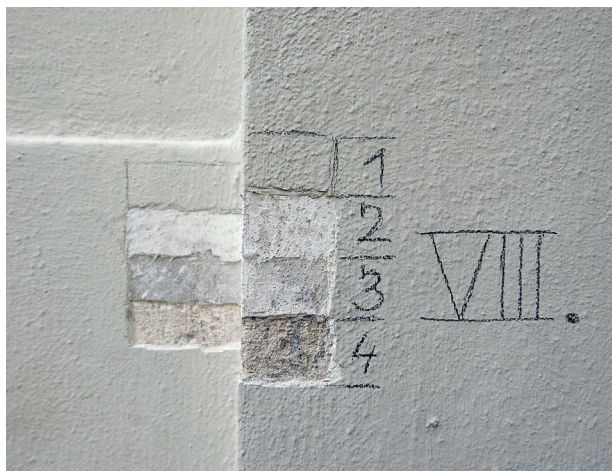
5

Obr. 5. Sonda VIII. zachycující dvě různé vrstvy šedého nátěru související s častějšími úpravami přízemí fasád. Foto: David Pokorný, 2021.

18 V případě sondy č. VIII na pásové bosázi byly tyto dvě vrstvy šedého nátěru dokonce odděleny tenkou vrstvičkou jemného vápenného štuky.

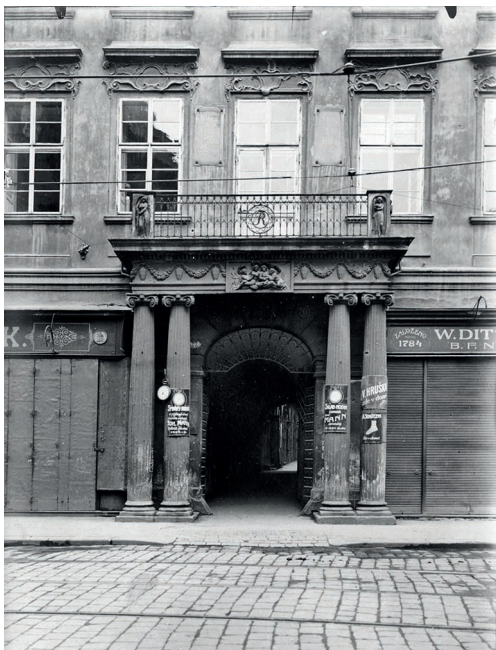
6

Obr. 6. Rychtrův dům, Praha 1 – Staré Město, Malé náměstí, průčelí. Foto: autor neznámý, pravděpodobně 1870–1880. Uloženo: Národní památkový ústav, generální ředitelství, sbírka fotografické dokumentace, inv. č. F10.425.

Nejstarší nalezená fotografie je na sbírkové kartě datovaná do let 1870–1880.²¹ Jedná se o detail hlavního průčelí, který zachycuje hlavní portál domu s portikem a navazujícími úseky fasády. Ze snímku lze usuzovat, že v té době bylo hlavní průčelí Richtrova domu monochromní a poměrně dlouho neopravované, protože svrchní nátěr je zřetelně opršlý a oprýskaný. Tuto domněnku potvrzují výrazné defekty ve spodní části sloupů portiku, které vypovídají o jejich dlouhodobém poškození zvýšeným zavlhčením kamene.

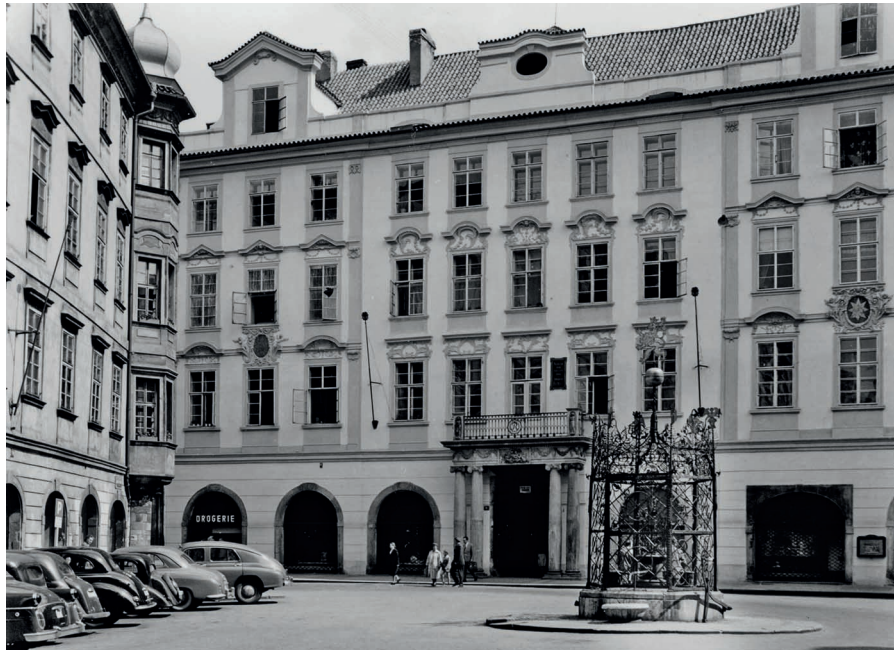
7

Obr. 7. Rychtrův dům, Praha 1 – Staré Město, Malé náměstí, průčelí. Foto: Deutsche Fotothek Dresden, nedatováno (pravděpodobně okolo 1960).

Další pro nás zajímavá fotografie pochází ze sbírek fotoarchivu NPÚ, GnŘ v Praze, ale není bohužel datovaná.²⁴ Naštěstí umožňuje aspoň hrubě časové zařazení, a to na základě motorových vozidel v levé části obrazového pole. Auta zaparkovaná v severovýchodní části Malého náměstí zasazují tuto fotografii přibližně do 60. let 20. století. Hlavní průčelí domu je zde vyfotografováno z trochu jiného úhlu, takže oproti snímku z roku 1941 vidíme celý levý krajní trojosý rizalit, naopak už nevidíme poslední osu pravého trojosého rizalitu.

dnes uplatňují kamenné portály, jež byly těmito výkladci druhotně zakryty. Portikus nevykazuje žádná poškození, je tedy pravděpodobně krátce po restaurování. A opraveně působí i ostatní části hlavního průčelí, protože ani zde není stopa po nějakých závažnějších defektech. Na snímku je navíc jasně vidět, že fasáda je relativně nedávno nově natřená, a to tak, že plastické prvky a hladké omítky jsou barevně odlišeny. Hladké omítkové plochy jsou natřeny světlou barvou, a to včetně přízemí upraveného pásovou bosází, zatímco plastické architektonické prvky jsou natřeny barvou výrazně tmavší.²⁵

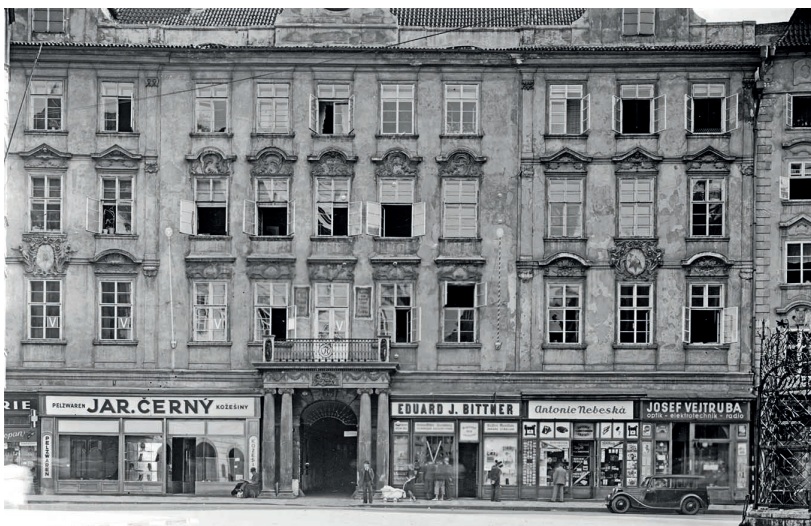
8

Obr. 8. Rychtrův dům, Praha 1 – Staré Město, Malé náměstí, průčelí. Foto: autor neznámý, 1941. Uloženo: Národní památkový ústav, generální ředitelství, sbírka fotografické dokumentace, inv. č. 153.608.

Další snímek byl pořízen tehdejším fotografem Státního památkového úřadu v roce 1941.²² Nabízí nám pohled na téměř celé hlavní průčelí Richtrova domu, bez poslední okenní osy levého krajního rizalitu a bez horní

části atiky. Je na něm patrné, že fasády jsou opět silně znečištěné a že nátěr je lokálně opršlý. Zdá se, že i v této době byly hladké omítky i plastické prvky natřeny stejnou barvou, to znamená, že fasáda byla monochromní. Zdánlivě tmavší odstín vybraných plastických prvků, jako jsou suprafenestry oken s rokajovým ornamentem nebo kartuše s andílky, které zaujímají suprafenestru oken střední osy druhého podlaží a současně plochu parapetu oken téže osy navazujícího třetího podlaží v obou trojosých krajních rizalitech fasády, je totiž pravděpodobně výsledkem toho, že jejich výrazná plasticita způsobuje odlišnou reakci na světlo.

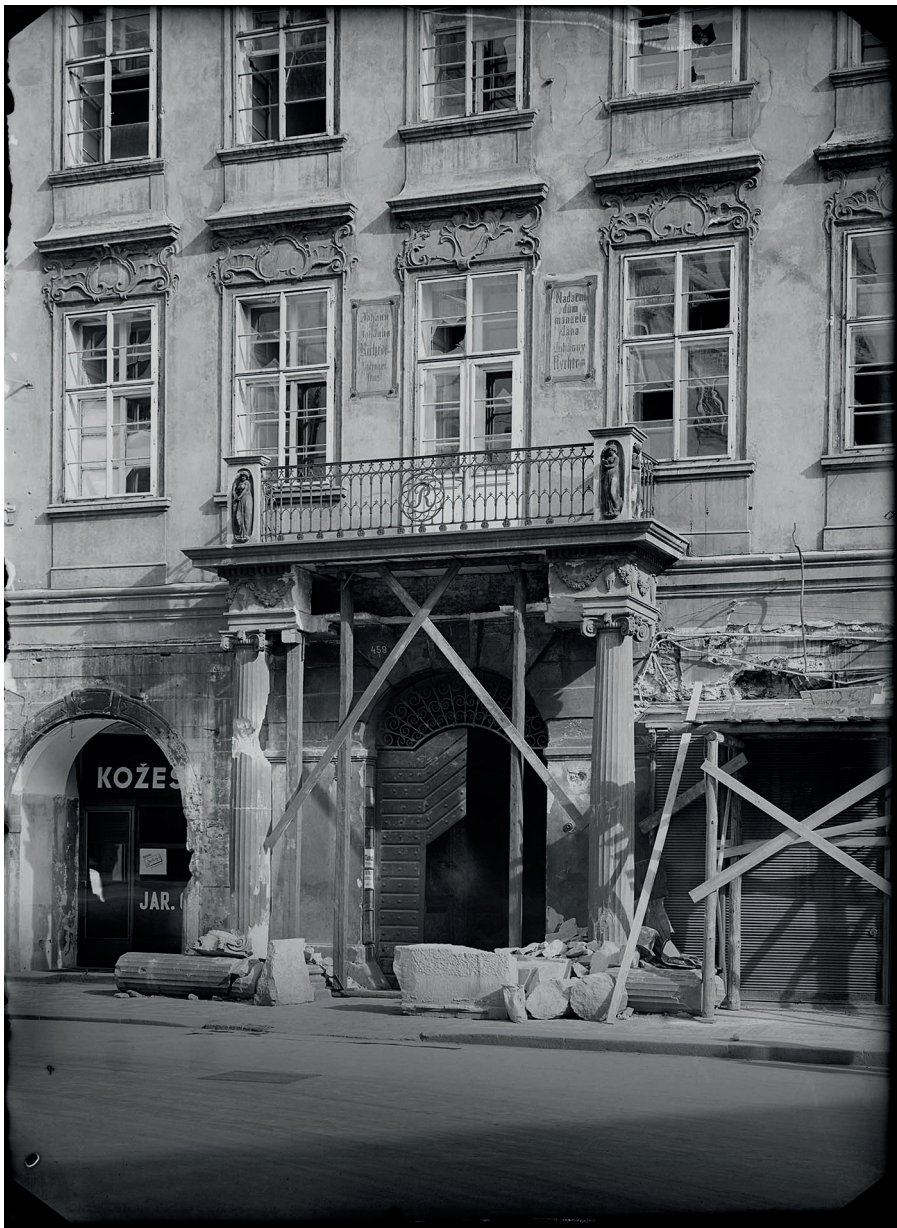
Obr. 9. Martinický palác (Richtrov dům), portál; poškozeno během Pražského povstání 5.–9. května 1945. Fotografie Ústavu dějin umění AV ČR, inv. č. S12375N, zpřístupněno v rámci projektu Sudek Project. Foto: Josef Sudek, 1945.

cí drastické poškození Krannerova portiku v průběhu povstání v květnu roku 1945, díky charakteru a osvětlení záběru jednoznačně dokládá, že v dané době skutečně nebyly plastické prvky, ať už ty modelované, nebo ty tažené, od hladkých ploch omítek nijak barevně odlišeny.

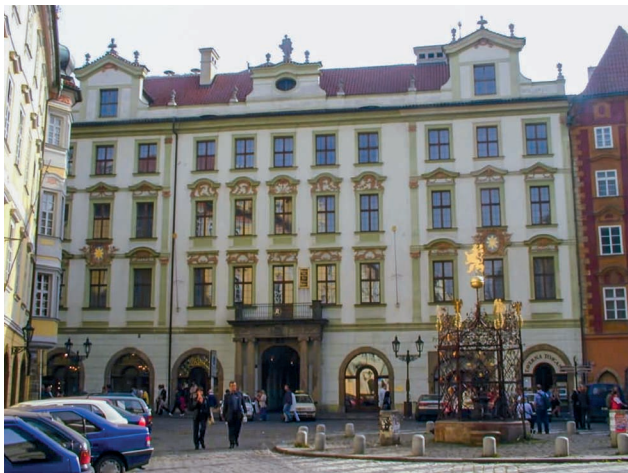
10

Obr. 10. Rychtrův dům, barevné řešení fasády, stav po opravě z let 1994–1995, celkový pohled. Foto: Martin Homola, polovina 90. let 20. století.
